**TEKNISET TIEDOT**

# Akustiset Fluke ii910- ja ii900 -kamerat

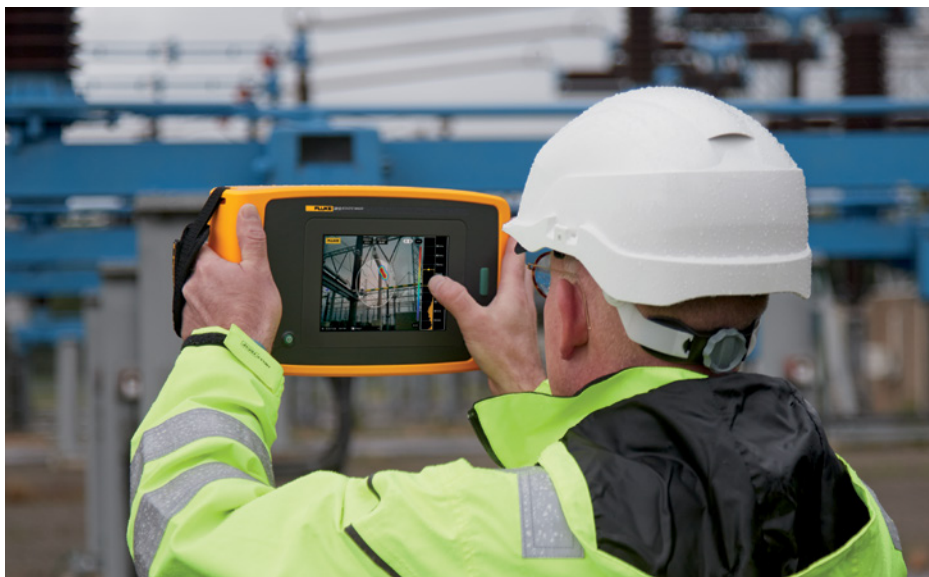
Kuva ii910 Precision Acoustic Imager -kamerasta, joka havaitsee osittaispurkauksen suurjännitekohteessa.

Osittaispurkaus on erittäin vakava ongelma, jonka havaitsemisen pitäisi olla helppoa ja nopeaa. Kun skannaat eristimiä, muuntajia, kojeistoja tai suurjännitteisiä voimalinjoja, sinun on voitava luottaa siihen, että havaitset ongelmakohdan nopeasti ja ajoissa. Huomaamatta jäävä osittaispurkaus voi aiheuttaa sähkökatkoja, tulipaloja, räjähdyksiä tai hengenvaarallisen valokaaren. Osittaispurkauksen ihmisille ja ympäristölle aiheuttaman vaaran lisäksi sitä mahdollisesti seuraava käyttökatko on merkittävä taloudellinen riski. Laitteiston seisonta-ajasta aiheutuvat kustannukset voivat kohota miljooniin yhtä käyttökäytötuntia kohti.

Fluke ii910 Precision Acoustic Imager on täydellinen laite suurjänniteasentajille, sähkötestausten ammattilaisille ja sähköverkon huoltotiimeille, jotka tarkastavat ja ylläpitävät sähkönjakelujärjestelmiä ja teollisuuden suurjännitelaitteita. ii910 tarjoaa turvallisen ja helpon tavan osittaispurkauksen havaitsemiseen ja paikantamiseen, jotta suurjännitteiset laitteet pysyvät kunnossa ja onnettomuuksilta välttyään. SoundSight™-tekniikan avulla kamera muuntaa äänet visuaaliseksi esitykseksi, jotta ongelma-alueet voidaan nopeasti paikantaa. ii910:n 2–100 kHz:n taajuusalue mahdollistaa ongelmien varhaisen havaitsemisen, mikä helpottaa huoltosuunnittelua.

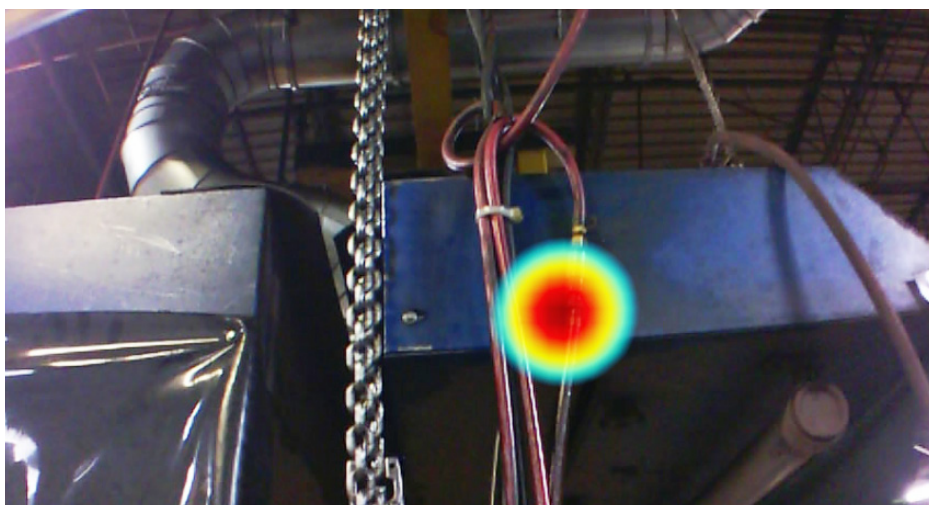
ii900 Industrial Acoustic Imager -kameralla otettu kuva ilmavuodosta teollisuusympäristössä.

Akustisen ii900-kameran avulla pystytään näkemään vuodot skannatuista letkuista, liittimistä ja liittännöistä. Laitteen sisäiset, pienet akustiset mikrofonit mittaavat eri desibelitasoja taajuuden mukaan. Mikrofonimittausten perusteella algoritmi laskee äänikuvan eli SoundMap™-kuvan, joka asetetaan valokuvan päälle. SoundMap mukautuu automaattisesti valittuun taajuustasoon, jolloin taustamelu suodattuu pois. Tämä tekee painekaasuvuodon havaitsemisesta uskomattoman helppoa.
